## ANÁLISIS MICROGRÁFICO DE SOLDADURA SMAW

*Micrographic analysis of SMAW welding*  
*Análise micrográfica de soldagem por SMAW*

**Resumen**— El estudio se centra en analizar la microestructura del acero de bajo carbono AISI 1020 tras ser sometido al proceso de soldadura *Shielded Metal Arc Welding (SMAW)*. Para ello, se prepararon muestras tanto del material original como de las zonas afectadas por el calor (ZAC) generado durante la soldadura. Las probetas se montaron en resina poliéster, se pulieron y se atacaron químicamente con una solución de Nital al 5%, lo que permitió resaltar las fases presentes en el material, como ferrita, perlita y martensita. Mediante el uso de un microscopio metalográfico se capturaron imágenes a diferentes aumentos (100x, 200x y 400x), evidenciándose que las áreas próximas al cordón, en el material base mostró matriz ferrítica con perlita dispersa y tamaño de grano fino; en la ZAC se observó crecimiento de grano y morfologías aciculares compatibles con transformación a alta velocidad de enfriamiento (bainita / martensita); mientras que el cordón evidenció granos columnares con predominio de ferrita y menor fracción perlítica. Estos resultados permi

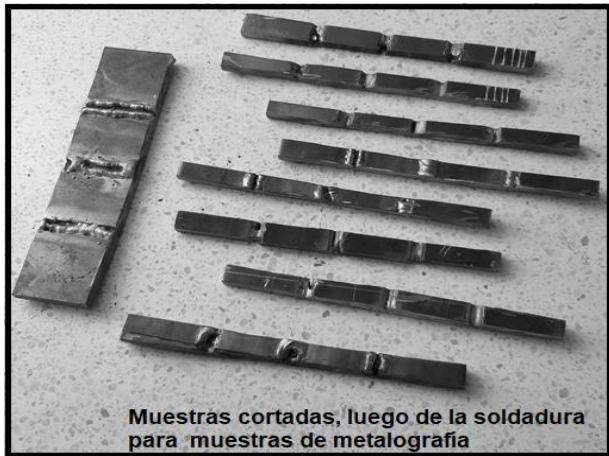
**Figura 4.** Muestras cortadas para Metalografía.

Posterior a la aplicación de los cordones en cada junta, se procedió a hacer cortes transversales a las uniones, como se muestra en la figura 4, lo anterior para obtener las probetas con el área deseada para la construcción de las probetas para el Ensayo de Metalografía.

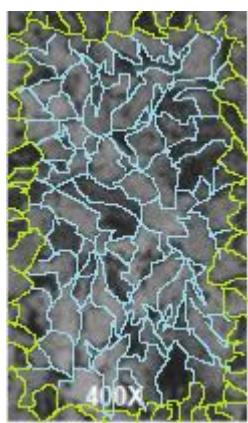
**Figura 14.** Muestra a 400x para conteo de granos en ZAC.  
Fuente: Autores.

Para el estudio de esta zona se comienza con el proceso de conteo de granos en la micrografía a 400 aumentos (cf. figura 14), para determinar el tamaño de grano en esta zona del material.

Resultado del conteo, se determinaron 64 medios granos (bordes) y 86 granos enteros.

$$\text{Entonces } N = 86 \text{ granos} + 32 \text{ granos} \Rightarrow \mathbf{N = 118 \text{ granos.}}$$

$$\text{Entonces } n = 6,91 + 4 \Rightarrow \mathbf{n = 10,91}$$

$$\text{Se aproxima, entonces } \mathbf{n = 11}$$
