Mejoramiento y mantenimiento de la vía principal que conecta la vereda El Tintal con el municipio de Sáchica – Boyacá

Improvement and maintenance of the
main road connecting el Tintal to the
municipality of Sáchica – Boyacá.

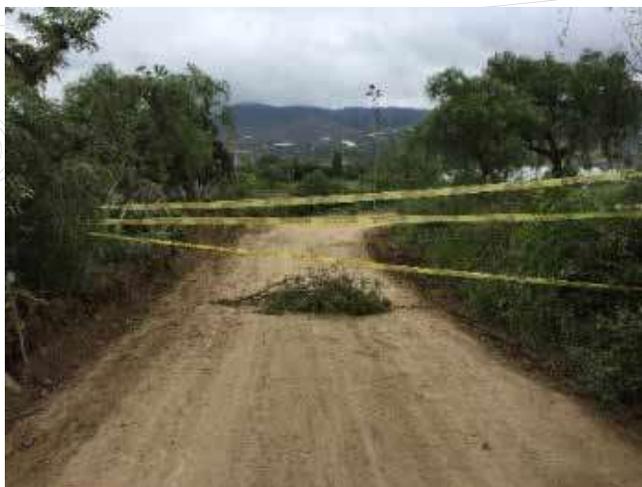
- *Afectaciones a la salud humana:* producidas a causa de la emisión de partículas de polvo que pueden ser producto del paso de vehículos a lo largo del corredor no pavimentado. Como consecuencia, se presenta levantamiento del material del corredor vial destapado a razón del contacto que surge entre el material superficial presente en la vía y las ruedas de los automotores (Le Vern et al., 2022) the operation of vehicles on these roads results in dust emissions. As the number of passing vehicles increases, the soil surface gradually degrades under shearing caused by the tires. This enhances emissions and reduces visibility, increasing health and environmental related issues as well as the risk of collisions. The present study was conducted to quantify the effect of surface degradation on dust emissions from several types of vehicles travelling on different soils and assess the evolution of security risks in the vicinity of unpaved roads. Three types of vehicles (a passenger car, a 4WD vehicle and a truck. En casos extremos, la presencia de polvo se genera a causa de climas secos en la zona, ocasionando, malestar en las vías respiratorias e irritación ocular.

FIGURA 2. VÍA DESTAPADA

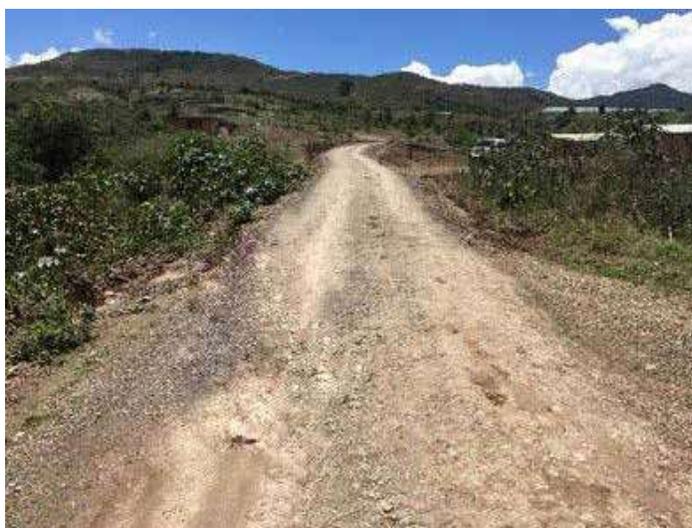
- *Falta de señalización:* según (INVÍAS, 2015), toda vía a de contar con una respectiva señalización, caso que no se cumple en este corredor vial; puesto que, la vía en estudio cuenta con nula señalización vial causal de accidentes por desinformación a lo largo del trayecto.

FIGURA 3. SEÑALIZACIÓN PRESENTE LA VÍA

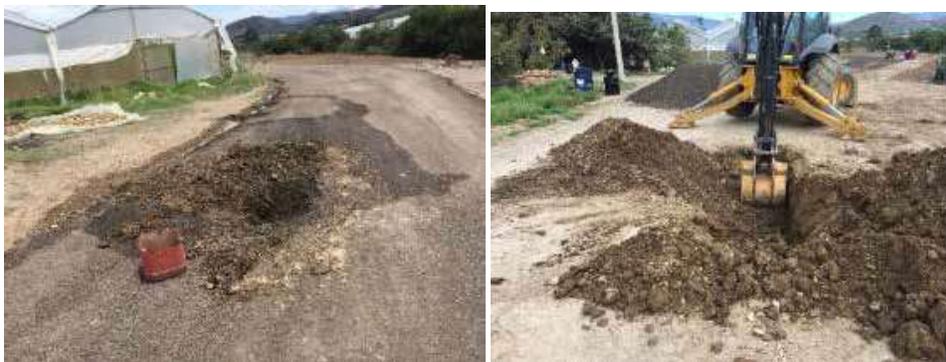
- *Reparación de redes hidráulicas y puntos de gas:* cuando se ejecuta un mejoramiento y mantenimiento vial, se ha de garantizar que el corredor cuenta con un estado adecuado en cuanto a redes hidráulicas y puntos de gas, para evitar posibles reparaciones imprevistas que ocasionen gastos adicionales. Contar con estudios previos favorece el conocer la ubicación de cada una de las redes hidráulicas y de los puntos de gas, para no afectar los que se encuentren en buen estado y reparar los averiados.

FIGURA 4. REPARACIÓN DE REDES HIDRÁULICAS Y PUNTOS DE GAS NATURAL

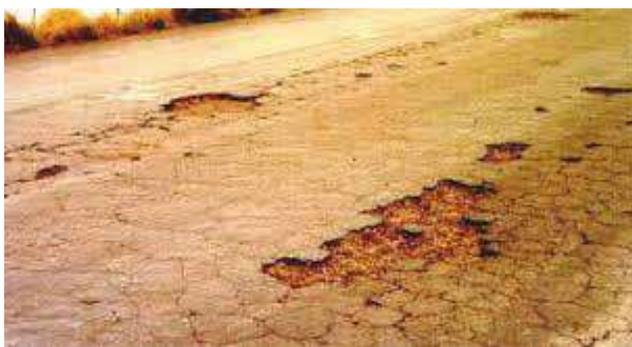
- *Desgaste de la superficie de la carretera:* producto del tránsito de vehículos pesados y comerciales (buses y camiones), la vía en sus años de servicio no ha podido soportar el volumen de tránsito al que ha estado expuesta, ocasionando deterioro vial y altos costos en la conservación vehicular (Agarwal et al., 2017), causales de una difícil movilidad en el corredor.

FIGURA 5. DESGASTE DE LA SUPERFICIE DE LA VÍA

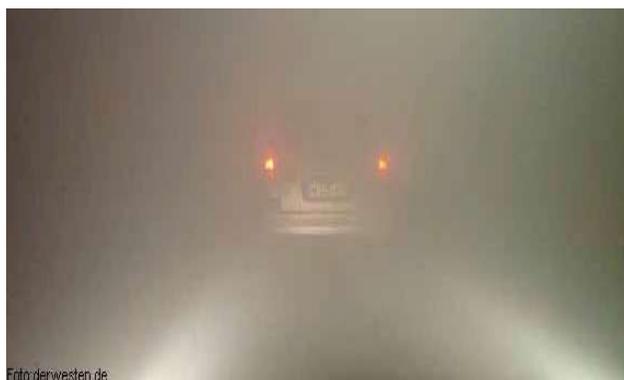
- *Factores climáticos:* el tiempo climático juega un rol fundamental en la trayectoria de la vía. En tiempos de sequía se producen afectaciones a la salud humana; en tiempos de alta precipitación se ocasiona escorrentía superficial, motivo de afectaciones en la estructura vial generadores de accidentes de tránsito. Un obstáculo que no puede ser impedido en la carretera es la presencia de neblina, comprometiendo la visión del conductor e impidiendo que el flujo de vehículos sea el normal para el que fue diseñada la vía.

FIGURA 6. OBSTRUCCIÓN VISUAL POR FACTOR CLIMÁTICO

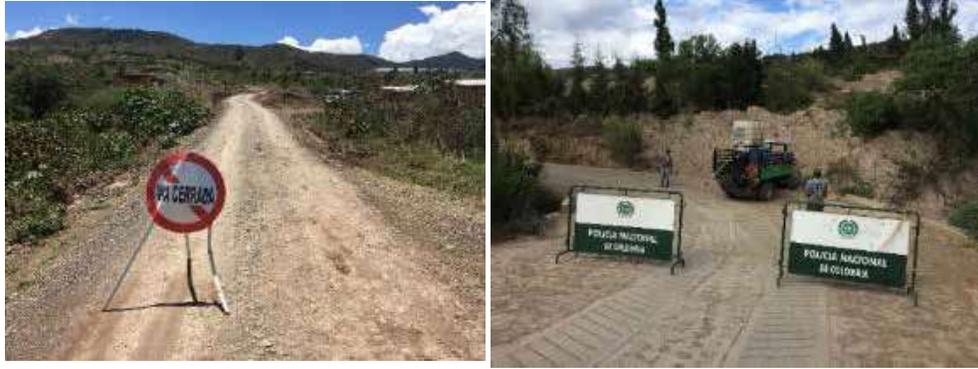
Para la ejecución de una obra se hace necesario delimitar el tramo a intervenir haciendo uso de señalización que permita identificar que en la zona se están desarrollando operaciones, en este caso, de mejoramiento y mantenimiento vial.

Figura 7. Señalización presente en la obra.

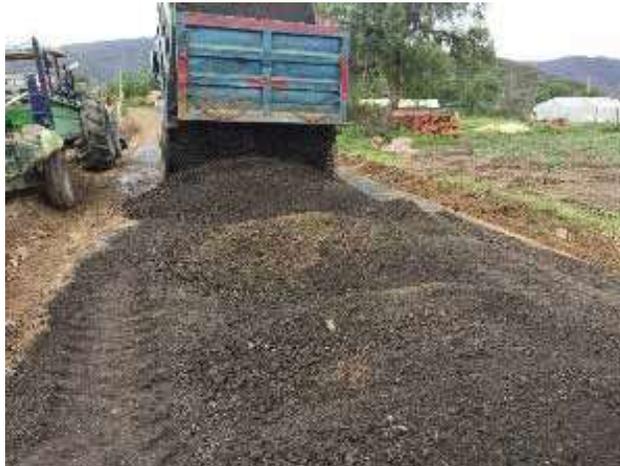
- *Extendida del material:* para su ejecución, se cuenta con un material que posee ciertas características que permiten su buen uso en obra para darle vida útil a la vía y así garantizar que los procesos posteriores sean desarrollados de manera eficiente.

Figura 8. Extendida material de fresado.

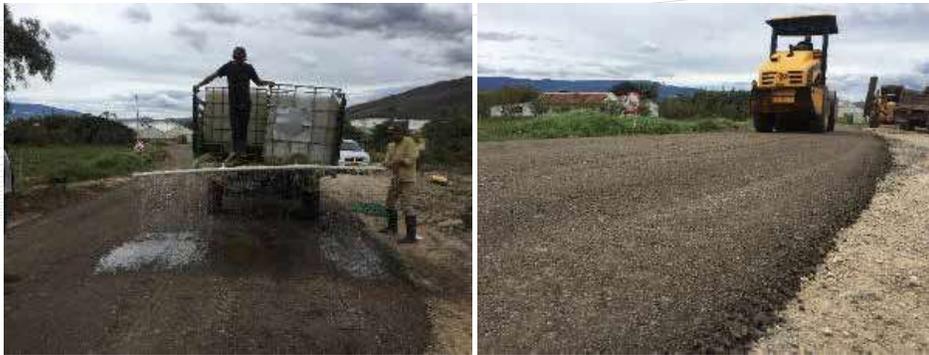
- *Humectación y compactación del material:* humectar el terreno para ser compactado es una actividad que se lleva a cabo para mejorar las condiciones de adherencia del material extendido. Una vez se vaya realizando la humectación, el material será compactado, con el fin de aumentar su densidad y reducir el índice de vacíos presentes entre las partículas dispuestas. Una compactación de calidad garantiza en la vía buenas propiedades al material como impermeabilidad y soporte de cargas impuestas por el tránsito a lo largo de su uso (Dynapac, 2017).

Figura 9. Humectación y compactación del material de fresado.

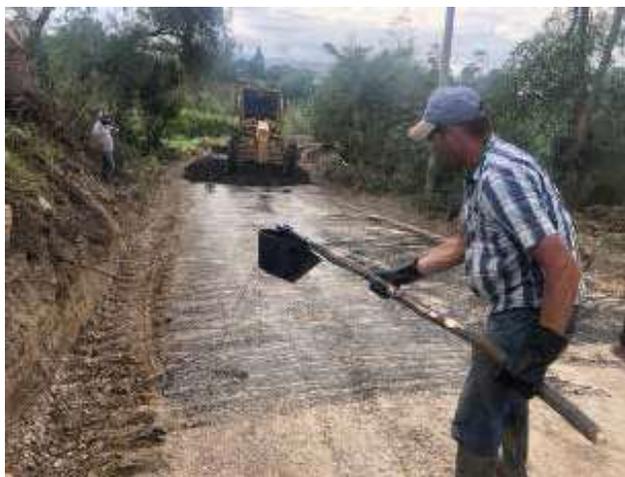
Tarea en la que se hace necesario cumplir con ciertos requisitos según lo establece la norma. La conformación, compactación y acabado de la capa, son de obligatorio cumplimiento para dar paso a la imprimación, siendo posible si se garantiza el control de humedad. Su aplicación en terreno se realiza una vez la capa superficial se encuentre libre de partículas que puedan ser perjudiciales para su proceso (Epm, s.f).

Figura 10. Imprimación con emulsión asfáltica entre capas

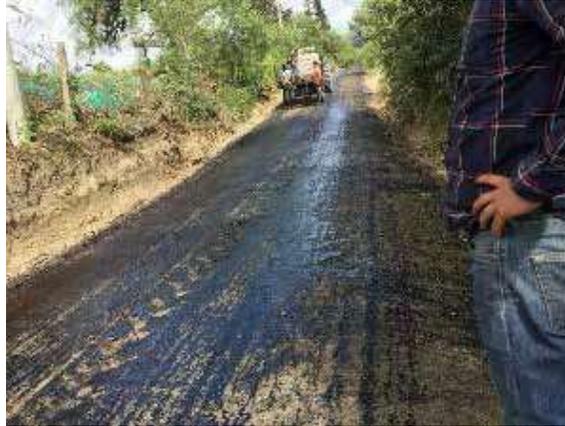
- **Sello asfáltico:** material dispuesto en terreno como una capa fina para impermeabilizar la superficie, garantizando así, la adherencia de los vehículos que transitan por la vía (Destroyer, 2015).

Figura 11. Imprimación con emulsión asfáltica para sellado.

El sello asfáltico es considerado como la misma imprimación con emulsión asfáltica, sin embargo, varía en que su extensión en la superficie se realiza una vez se culmine el fresado.

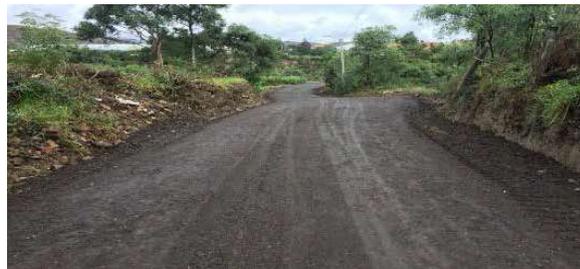
- *Resultado final del fresado:* para el caso en estudio se consolidaron las diferentes etapas a ejecutar de manera secuencial para realizar un mantenimiento adecuado de la vía en estudio, dando cumplimiento al mejoramiento de las condiciones desfavorables que afectaban directamente a los vehículos e indirectamente a las personas que transitaban por la carretera.

Figura 12. Mejoramiento de la vía en estudio.

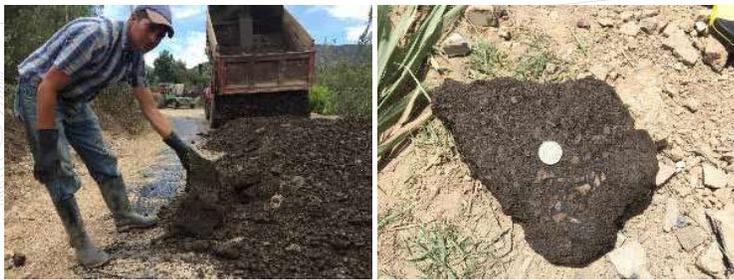
La empresa ICC – SAS al desarrollar su labor en obra, encontró que el material de fresado, al ser reciclado y reutilizado, no contaba con la granulometría adecuada. En consecuencia, fue necesario realizar el tamizaje para separar las partículas mayores a 2in, con el fin de garantizar una adecuada extensión y compactación de este. Sin embargo, al ejecutar las dos actividades mencionadas junto con la aplicación de la emulsión asfáltica, se evidenció falta de adherencia entre los materiales.

Figura 13. Irregularidades del material del fresado.
