# Análisis Estructural Avanzado del Templo de Huaytará-huancavelica (Perú)

Advanced Structural  
Analysis Of The  
Huaytará-huancavelica Temple (Peru)

**Cuadros R. Emerson**

Universidad Politécnica de Catalunya  
emerson.julio.cuadros@cupc.edu  
Maestría en Estructuras

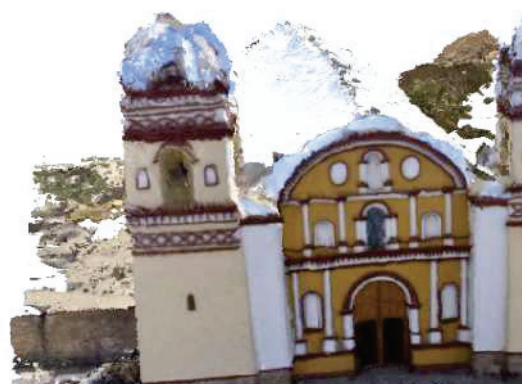
Figura 1: Vista de las fachadas del modelo fotogramétrico texturizado.

En el estudio, se corrigió el modelo inicial generado por el *software* utilizando marcadores. Estos consisten en puntos estratégicos comunes en muchas de las fotografías proporcionadas al *software*, y en este caso se utilizaron 69 marcadores. Este proceso de corrección puede realizarse en cualquier etapa del proceso, pero se recomienda hacerlo antes de crear la nube de puntos densa para optimizar los recursos computacionales.

Se menciona que la corrección implica reorientar las posiciones de las cámaras. Para validar el modelo fotogramétrico, se compararon las medidas entre los marcadores con las obtenidas durante la inspección en el campo. Los errores fueron inferiores al 2%, lo que indica que el modelo es aceptable.

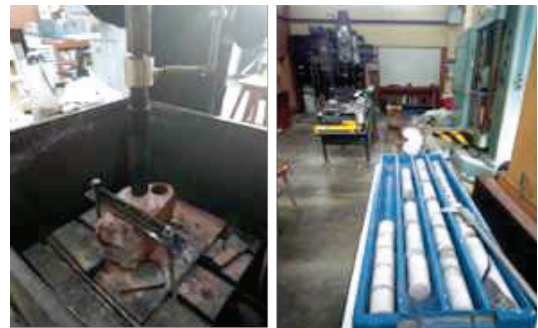
**Figura 3: Extracción de probetas de roca de 5 cm de diámetro, mediante diamantina.**

Más aún, se realizaron ensayos de módulo de elasticidad en probetas de roca tipo Inca. Los resultados mostraron

un módulo de elasticidad de 25,653.41 MPa. Finalmente, se realizaron ensayos de doble penetración en morteros de ladrillo contemporáneo y antiguo. Los resultados arrojaron resistencias de 8.27 MPa y 4.76 MPa, respectivamente.
